# **Vergleich der Verschmutzung von PV Anlagen: Alte Anlagen in der Schweiz im Vergleich zu einer neuen Anlage in Spanien**

Prof. Dr. H. Häberlin, Luciano Borgna und Philipp Schärf  
Bernere Fachhochschule, Technik und Informatik (BFH-TI),  
Elektro- und Kommunikationstechnik

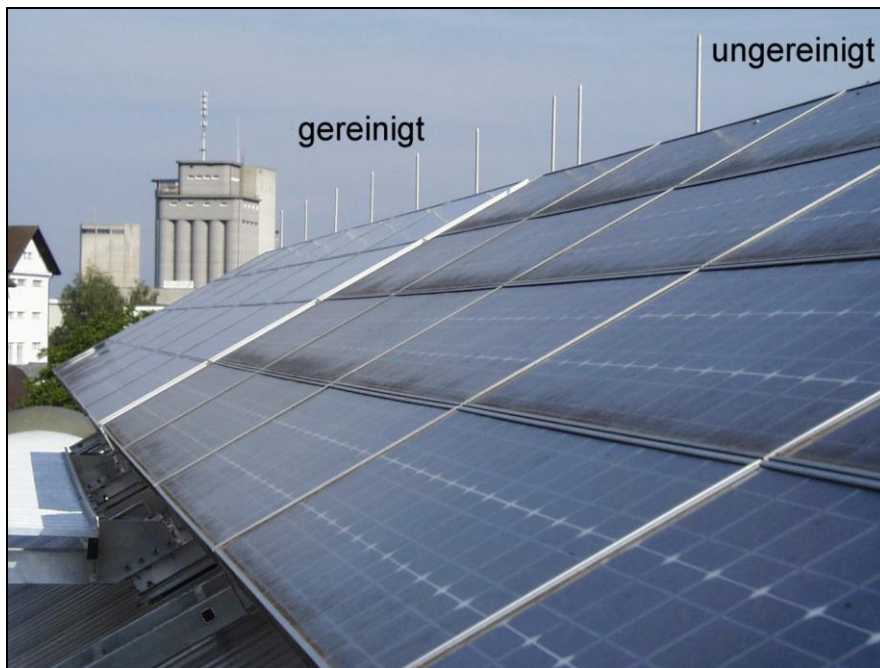
**Bild 1:** Ansicht eines Teils des PV-Generators der 60 kWp-PV-Anlage der BFH in Burgdorf ( $\beta = 30^\circ$ ) [3].

In der Schweiz wurden viele PV-Anlagen bereits zwischen 1988 und 1995 errichtet. Oft wurden dabei Module des damaligen Marktführers ARCO Solar resp. (nach der Übernahme) Siemens Solar eingesetzt. Für die meisten Anlagen wurde dabei das gerahmte Modul M55 (55 Wp, Länge 1,3 m, Breite 33 cm) verwendet. Bei diesen Modulen waren die Randabstände zwischen Solarzellen und Rahmen auf den Längsseiten zur Erzielung eines hohen Modulwirkungsgrads auf dem Datenblatt sehr klein (typisch 0 bis 2,5 mm). Bei vielen Anlagen wurden Anstellwinkel im Bereich von 30° gewählt und zur Minimierung des Einflusses von Beschattungen bei tief stehender Sonne wurden die Module mit der Längsseite parallel zur Horizontalen montiert ("Landschafts-Montage", siehe Bild 1 und 2).

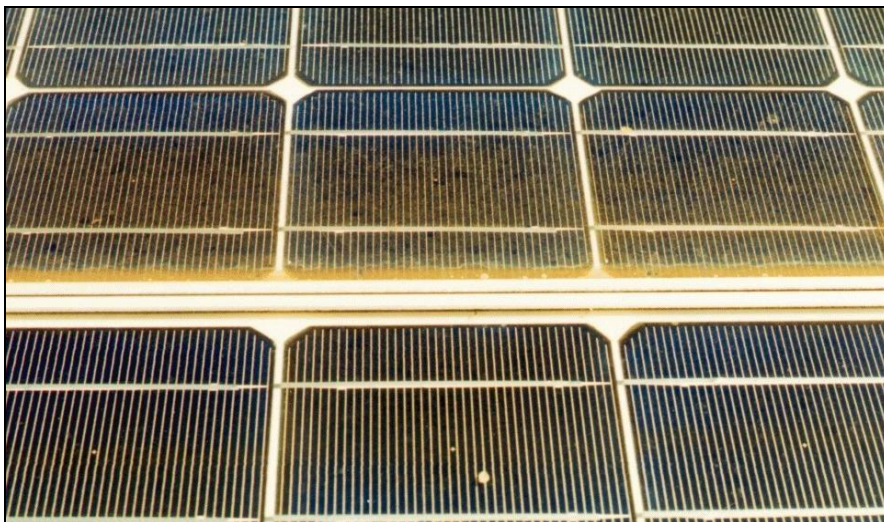
**Bild 2:** Detailansicht der Verschmutzung des PV-Generators von Bild 1 mit gerahmten Modulen Siemens M55 [3].

Durch Regen und Schnee wird ein grosser Teil der Schutzablagerungen (Staub, Pollen, Vogel- und Insektenkot usw.) jeweils abgewaschen. Dabei bildet sich bei gerahmten Modulen beim unteren Rahmen wie bei einer Flussmündung eine kleine Ablagerungszone für diesen Schmutz. In dieser fließt das Wasser nicht sofort ab, sondern es verdunstet allmählich und einen Teil des Schmutzes bleibt als Ablagerungsschicht zurück. Falls der Abstand zwischen Zellen und Rahmen allzu klein ist (wie beim M55), wird nach einer gewissen Zeit deshalb ein Teil der untersten Zellenreihe abgedeckt, was einen entsprechenden Minderertrag des Moduls zur Folge hat (siehe Bild 1 und 2). Messungen an der 1993 erstellten 60 kWp-PV-Anlage der BFH-TI in Burgdorf mit ca. 1100 Modulen M55 (mit 4 Zoll Zellen, meist in "Landschafts-Montage" mit Anstellwinkel  $30^\circ$ ) zeigen denn auch einen Minderertrag von bis zu 10%, wenn seit der letzten Reinigung etwa 4 Jahre verstrichen sind [1], [2], [3] (siehe Bild 3).

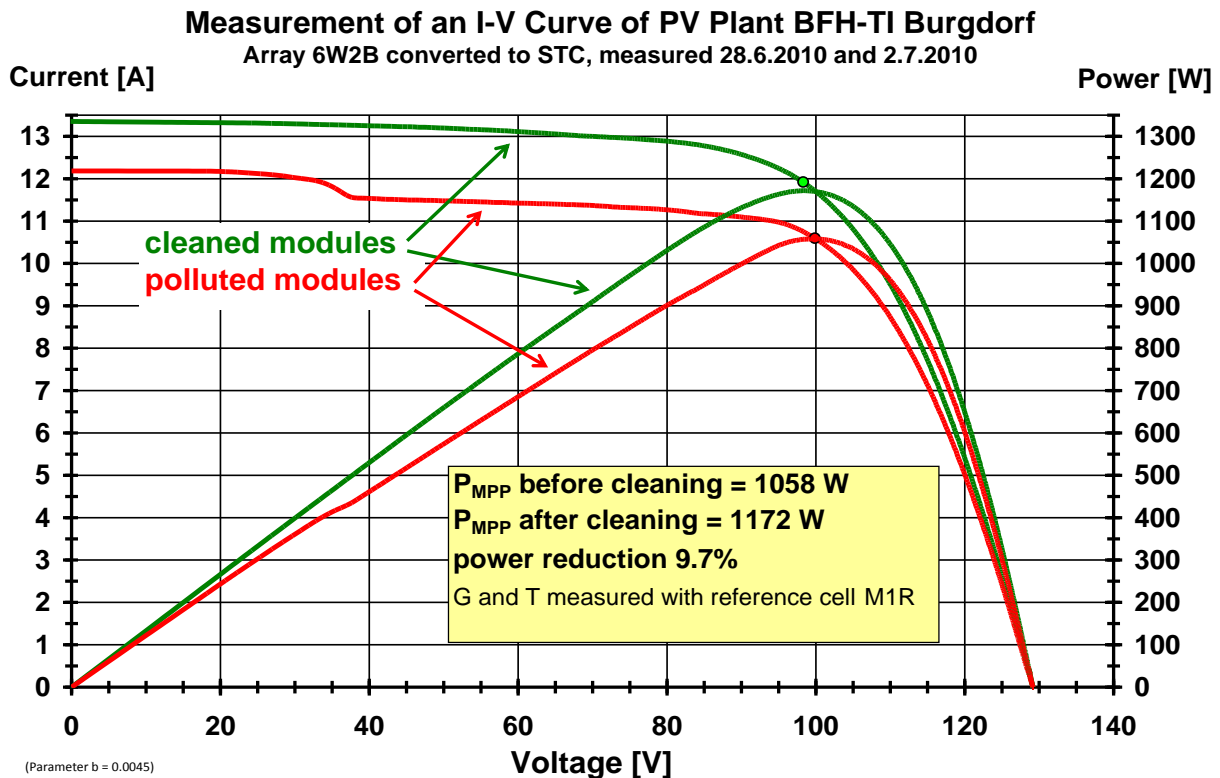
**Bild 3:**

Gemessene I-U- und P-U-Kennlinien (umgerechnet auf STC) eines Arrays der Teilanlage West der PV-Testanlage der BFH-TI mit einer Nennleistung von 1310W (24 Module M55 mit 55W ( $\pm 10\%$ ) minus etwa 10W Diodenverluste) vor und nach der manuellen Reinigung Anfang Juli 2010.

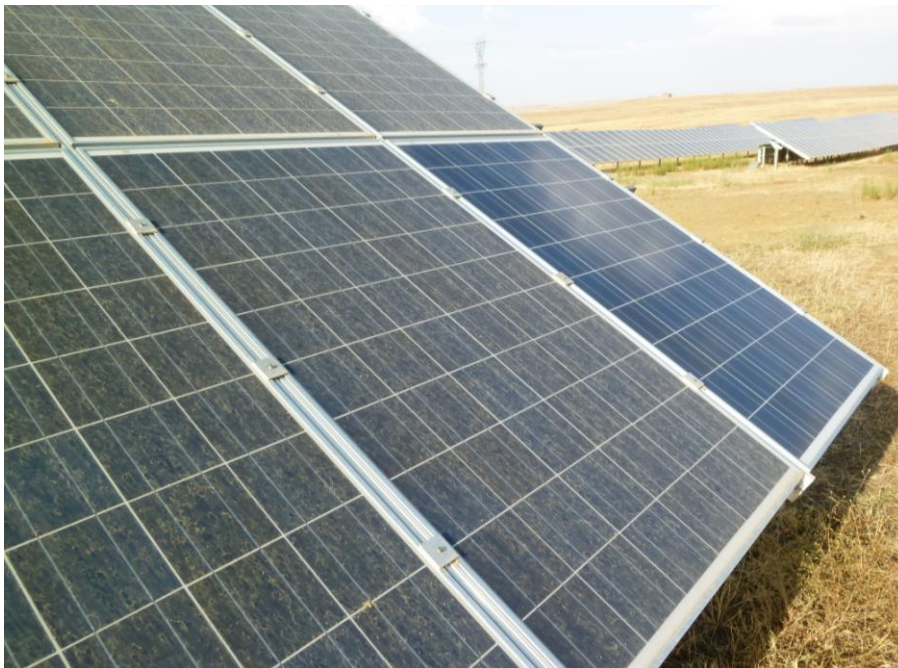
**Bild 4:** Teilansicht einiger Module bei der PV-Anlage in Castuera. Das Modul rechts unten ist bereits gereinigt. Es ist keine Randverschmutzung erkennbar.

Da wegen Transport- und Zollproblemen nicht allzu viele Messgeräte mitgenommen werden konnten und Unterbrüche zwecks Kennlinienmessung aus Sicht der Betreiber unerwünscht waren, wurde der Reinigungseffekt einerseits durch den Vergleich der Strangströme vor und nach der Reinigung eines der beiden Stränge an einer Anlage und andererseits durch den Vergleich der am Wechselrichter angezeigten Leistung benachbarter Anlagen beurteilt (Messung beider Anlagen vor und nach der Reinigung einer ganzen Anlage, Vergleichsanlage bleibt ungereinigt). *Erstaunlicherweise betrug der Gewinn durch die Reinigung trotz deutlich sichtbarer Verschmutzung in der Fläche maximal etwa 3%.* Bei dieser Anlage fehlte eine Randverschmutzung, sie hätte aber wegen relativ grossen Randabständen ohnehin keinen Einfluss gehabt. Bild 4 und 5 zeigen die in Castuera vorhandene Verschmutzung.

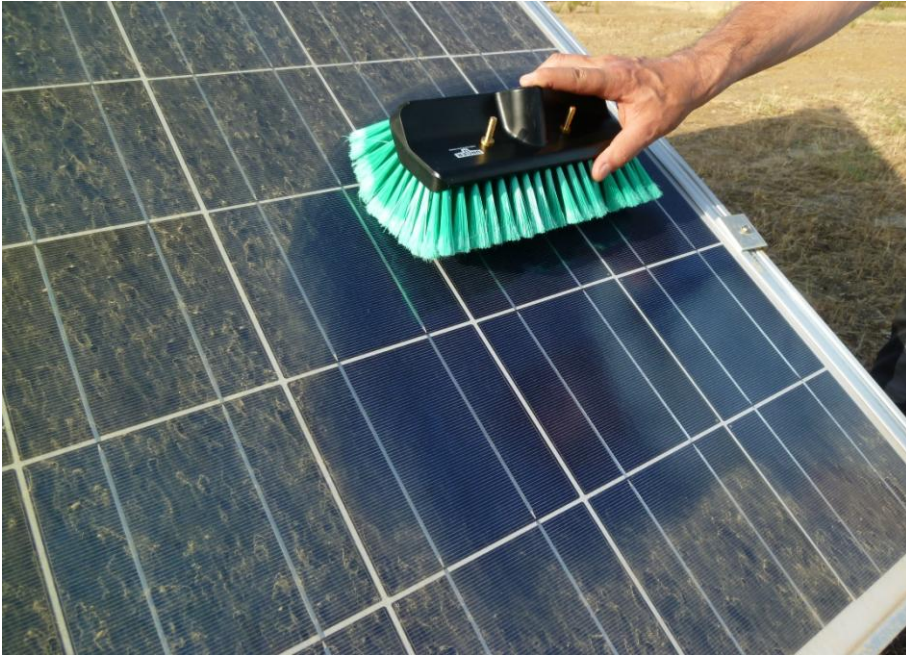
**Bild 5:**  
Detail von  
Schmutzschicht  
und Rahmen-  
abstand bei der  
PV-Anlage in  
Castura/Spanien.  
Auch im Detailbild  
ist keine Rand-  
verschmutzung  
erkennbar.

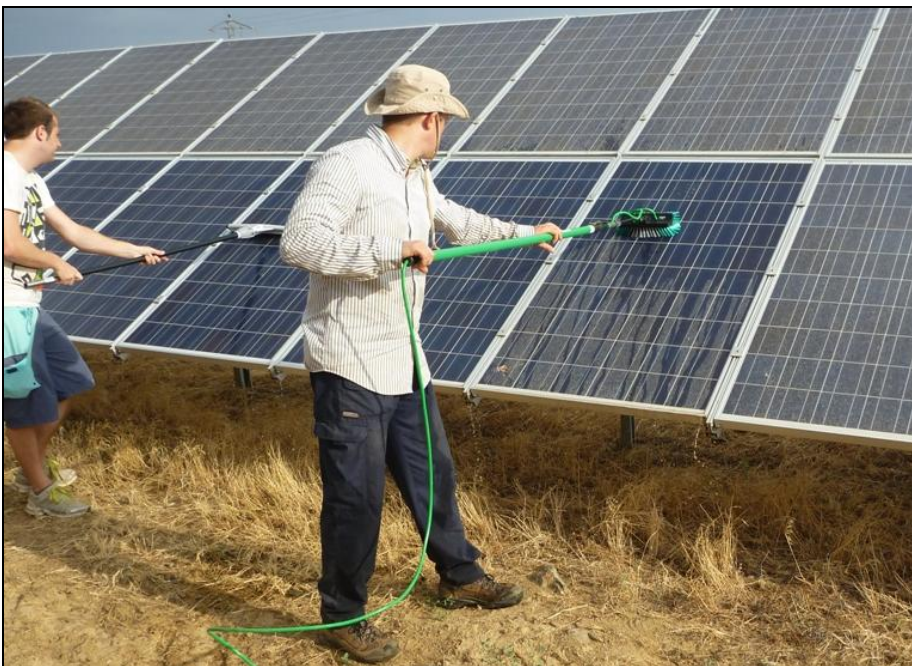
**Bild 6:**  
Manuelle  
Reinigung von  
Teilen des Solar-  
generators der  
PV-Anlage in  
Castuera.  
In einem ersten  
Schritt werden die  
Module mit einer  
Bürste und  
Wasser gereinigt  
(rechts), danach  
wird das Wasser  
mit einem  
Gummischerer  
entfernt.
